HABITATPOTENZIALABSCHÄTZUNG

Projekt: Nutzungsänderung auf dem Areal des Mühlehofs in Sachsenheim-Hohenhaslach
Datum 3. März 2022

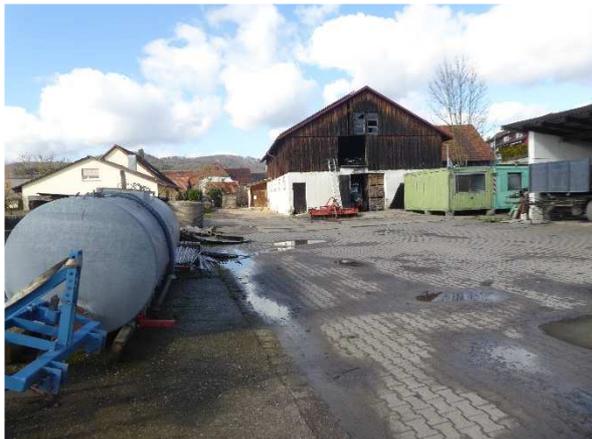
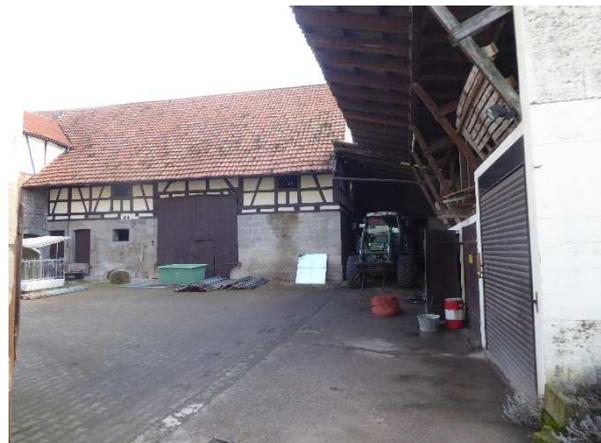
Abb. 1+2: Versiegelte Hofflächen

Der Großteil der Freiflächen auf dem Flurstück 2150 ist versiegelt und weist keine Habitateignung für besonders und streng geschützte Arten auf.

Im hinteren Hof zwischen Wirtschaftsgebäude und der hinteren Maschinenhalle wurden zwei Baucontainer abgestellt, die keinerlei Habitateignung (siehe Abb. 1) aufweisen.

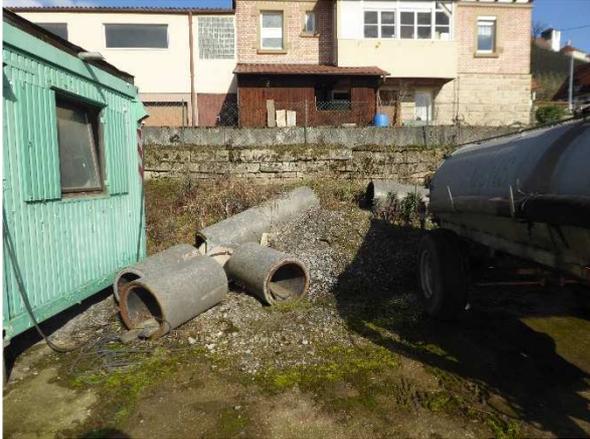
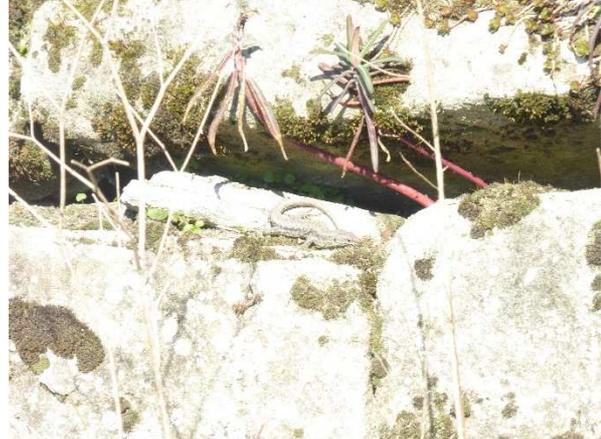
Abb. 3+4: Natursteinmauer an der Grenze zu Flurstück 2149

Die südliche Abgrenzung des Flurstücks 2149, das nördlich an das Gelände des Mühlehofs anschließt, besteht aus einer Mauer aus Sandsteinquadern mit unverfugten Zwischenräumen, die Mauereidechsen einen geeigneten Lebensraum bieten. Bei der Begehung wurden Mauereidechsen gesichtet (siehe Abb. 4).

Ein Vorkommen der Mauereidechse in der Sandsteinmauer auf der Grenze zu Flurstück 2149 konnte nachgewiesen werden (siehe Kap.3.2).

Die Sandsteinmauer als Begrenzung des Flurstücks 2149 liegt außerhalb des Flurstücks 2150 und wird beim Abbruch der Gebäude und einer späteren Bebauung nicht in Anspruch genommen. Zur Vermeidung von Beeinträchtigungen sind geeignete Schutzvorkehrungen (z.B. Errichtung eines Reptilienzaunes) zu treffen.

- Durchführung von Baumaßnahmen nach Möglichkeit während der Winterruhe (Zeitraum zwischen Oktober und Februar);
- Anbringung eines Reptilienschutzzaunes mit einem Pufferstreifen von 1,5 m auf dem Gelände von Flurstück 2150 während der Baumaßnahmen; bei einer Neubebauung sollte eine Grünfläche vor der Mauer mit einer Tiefe von 1,5m angelegt werden, nach Möglichkeit mit Kleinstrukturen (Sandflächen, Totholz, Steinriegel);
- Vermeidung von Verschattungen durch Gebäude oder Bepflanzungen bei einer Neubebauung.

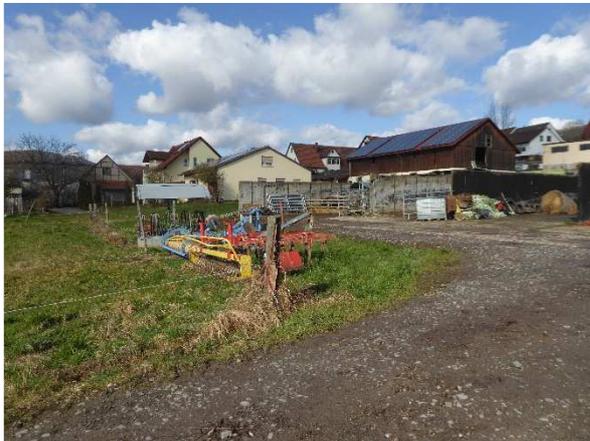
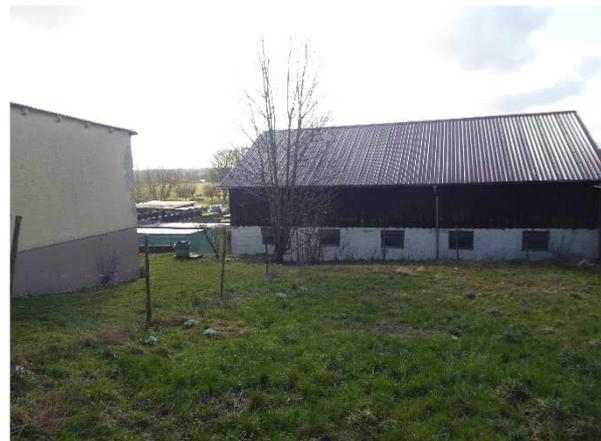
Abb. 5+6: Wiesenflächen (Nr. 5 südlich der Fahrsilos/ Nr. 6 nördlich der Wirtschaftsgebäude)

Nördlich der Wirtschaftsgebäude und westlich sowie südlich der Fahrsilos finden sich kleinere Wiesenflächen, die teilweise als Lagerflächen genutzt werden, die keine besondere Habitataignung (z.B. Futterpflanzen) für streng geschützte Arten aufweisen.

Wiesenflächen ohne Raupenfutterpflanzen (*Rumex*-Arten/ *Epilobium*, *Oenothera*) schließen ein Vorkommen von Nachtkerzenschwärmern (*Proserpinus proserpina*) aus. Ein Vorkommen des Großen Wiesenknopfs (*Sanguisorba officinalis*) und somit des Wiesenknopf-Ameisenbläuling (*Maculinea spec.*) konnte nicht festgestellt werden.

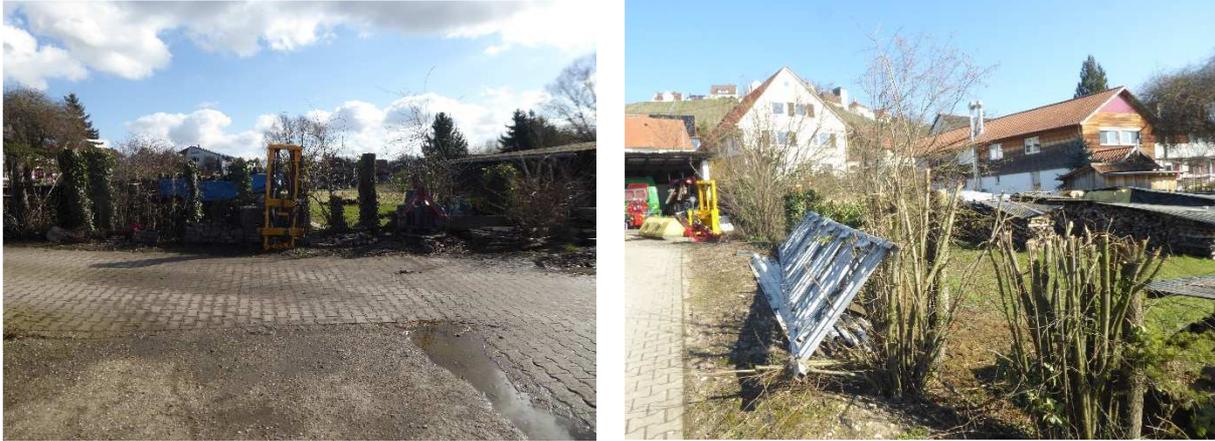
Abb. 7+8: Gehölzstreifen an der östlichen Grenze

Am östlichen Rand des Mühlehofs an der Grenze zu Flurstück 2151 befindet sich ein Gehölzstreifen, der stark zurückgeschnitten wurde und der gestört ist durch Ablagerungen und Fahrverkehr (siehe Abb. 7+8). Eine Habitateignung für Gebüsch- und Gehölzbrütende Vogelarten ist derzeit nicht gegeben. Es konnten keine Nester in Gehölzen oder Gebüsch und keine Baumhöhlen festgestellt werden.

Brutmöglichkeiten für Vögel auf den Freiflächen sind derzeit nicht vorhanden, da geeignete Habitatstrukturen (Bäume und Sträucher, Baumhöhlen) fehlen.

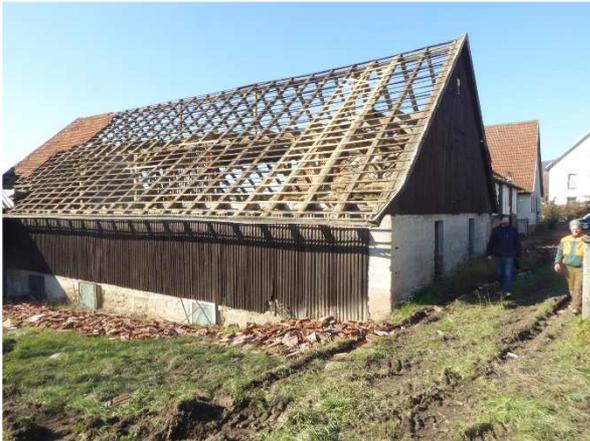
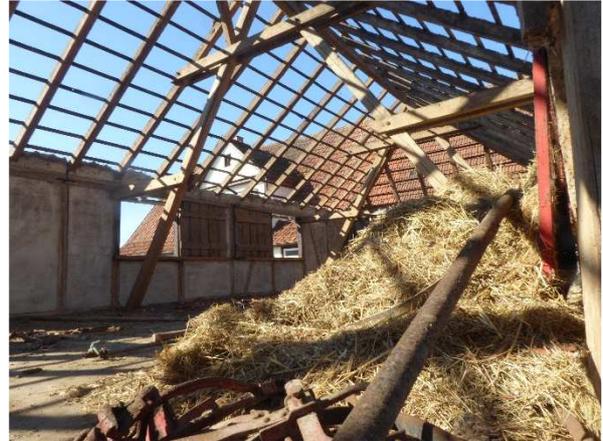
Abb. 9+10: Wirtschaftsgebäude an der Freudentaler Straße

Die Wirtschaftsgebäude an der Freudentaler Straße (ehemalige Stallung Abb. 9, Heulager Abb.10) sind einsturzgefährdet und konnten nicht betreten werden. Die Dachziegel wurden entfernt, weshalb eine Besiedlung der Innenräume durch Vögel und Fledermäuse unwahrscheinlich, aber nicht ausgeschlossen ist. Nischen können u.U. genutzt werden.

Die Maschinen- und Lagerhallen bieten Halbhöhlenbrütern und Haussperlingen sowie Fledermäusen geeignete Habitatstrukturen für den Bau von Nestern, als Ruhestätten und für die Fortpflanzung. In den teilweise rückgebauten Wirtschaftsgebäuden an der Freudentaler Straße sind die Habitateignungen deutlich eingeschränkt, Nischen oder Höhlen können jedoch u.U. als Bruthabitate für Vögel oder Sommerquartiere und Wochenstuben für Fledermäuse genutzt werden.

An den Fassaden der Gebäude finden sich keine Nester von Mauerseglern, Schwalben oder Haussperlingen. Nach Aufgabe der Viehhaltung in den ehemaligen Stallungen in den Wirtschaftsgebäuden finden Mehlschwalben kein Nahrungsangebot mehr, Nester sind hier nicht zu erwarten zumal die Ziegel auf den Gebäuden entfernt wurden.

Abbrucharbeiten sind in der Zeit von 1. Oktober bis Ende Februar durchzuführen, da hierdurch eine Tötung von Jungvögeln bzw. die Zerstörung von Gelegen gebäudebrütender Arten (z.B. Haussperling oder Hausrotschwanz) verhindert wird. Auch die Tötung von Fledermäusen in Tagesquartieren (z.B. Spalten/ Nischen/ Höhlen) an Fassaden oder in Gebäuden kann hierdurch vermieden werden.

Da nicht vollständig ausgeschlossen werden kann, dass Vögel und Fledermäuse einzelne Nischen in den Wirtschaftsgebäuden als Brutstätten oder Sommer- oder Übergangsquartier nutzen, wird ein Ausgleich in Form einer Anbringung von Nistkästen und Fledermauskästen (CEF-Maßnahmen) an Gebäuden bzw. Bäumen vorgeschlagen, die in der näheren Umgebung außerhalb des Plangebietes umgesetzt werden sollten:

- Anbringung von Koloniekästen für Haussperlinge (je Wirtschaftsgebäude 1 Stück: Gesamt 3 Stück);
- Anbringung von Nisthilfen für Halbhöhlenbrüter (je Maschinen- und Lagerhalle 1 Stück: Gesamt 2 Stück);
- Anbringung von Fledermauskästen (Flachkästen und Höhlenkästen) (je Wirtschaftsgebäude 2 Stück: Gesamt 6 Stück / 4 Höhlen, 2 Flachkästen)

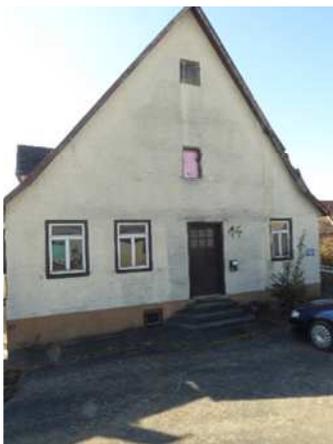
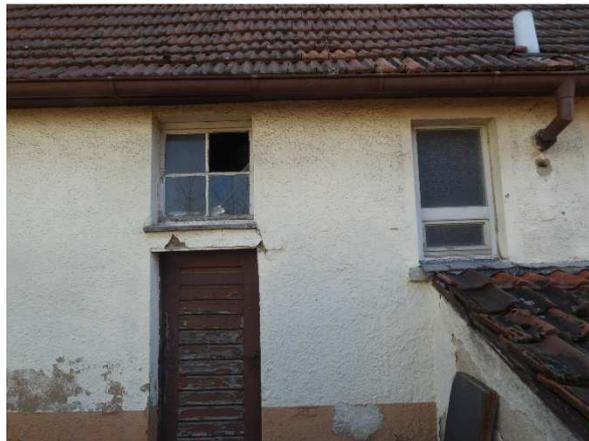
Abb. 11+12: Mühle

Das Gebäude der Mühle ist weitgehend geschlossen. Einzelne Öffnungen an der Mühle wurden verschlossen, noch vorhandene Öffnungen (zerbrochene Fensterscheiben) sollten geschlossen werden, um eine Besiedlung von Innenräumen zu vermeiden.

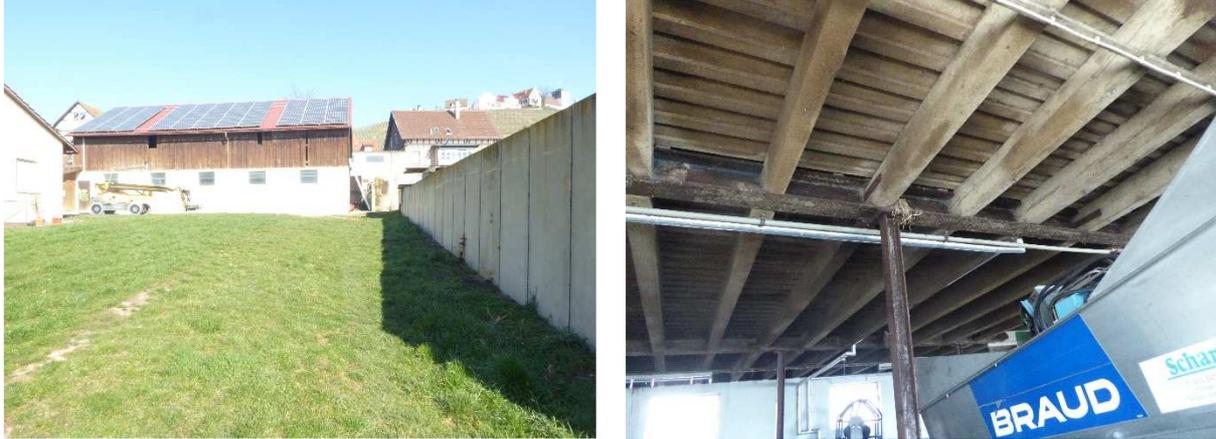
Abb. 13+14: Wirtschaftsgebäude (Maschinenhalle und Heulager)

Das südliche Wirtschaftsgebäude, das ehemals als Stallung diente, wird heute als Maschinenhalle (EG) und Heuballenlager (OG) genutzt und bietet Halbhöhlenbrütern und Haussperlingen sowie Fledermäusen geeignete Habitatstrukturen für den Bau von Nestern (siehe Abb. 13+14) bzw. als Tagesquartier. Allerdings verursacht die Nutzung des Gebäudes z.T. erhebliche Störungen.

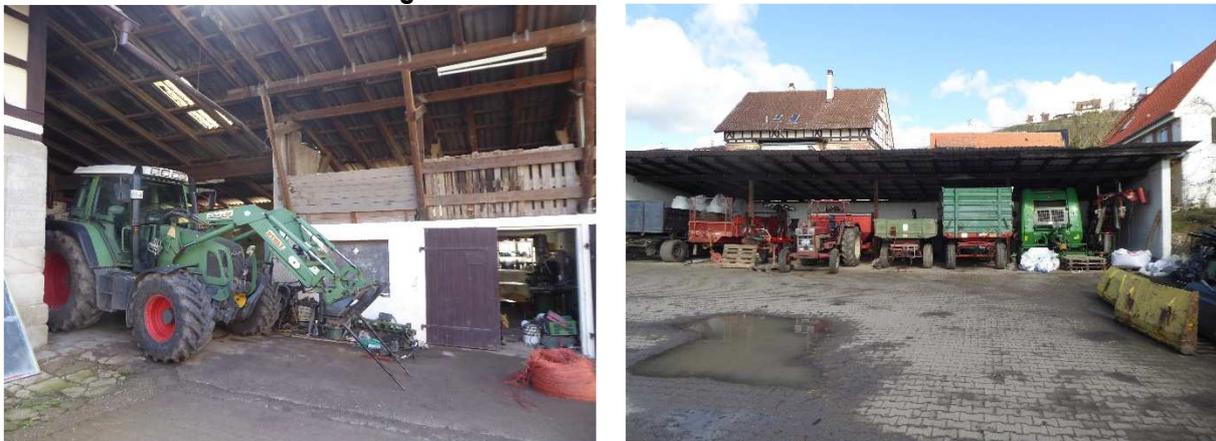
Abb. 15+16: Maschinen- und Lagerhallen

Die Maschinen- und Lagerhallen sind offen und bieten Haussperlingen oder Halbhöhlenbrütern wie Hausrotschwänzen geeignete Habitatstrukturen für den Bau von Nestern. Auch hier verursacht der landwirtschaftliche Betrieb z.T. starke Störungen.

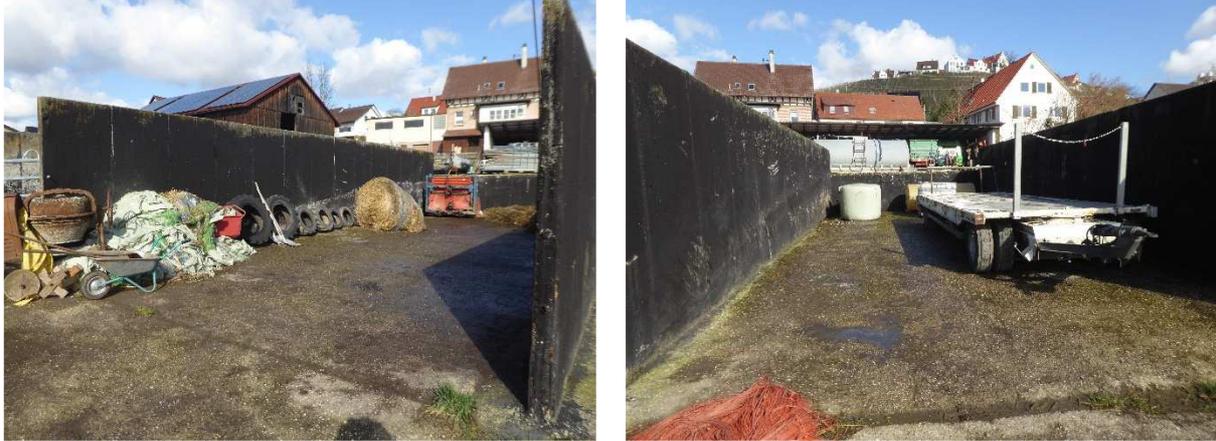
Abb. 17+18: Fahrsilos

Die vier Fahrsilos am Südrand des Flurstücks (Abb. 17+18) sind vollständig versiegelt und werden derzeit als Lagerflächen bzw. als Außenstallung genutzt. Für besonders oder streng geschützte Arten weisen sie keinerlei Habitateignung auf.
